**MINISTERIO DE COMERCIO, INDUSTRIA Y TURISMO
SUPERINTENDENCIA DE INDUSTRIA Y COMERCIO**

RESOLUCIÓN NÚMERO 47817 DE 2022

"Por la cual se decide una actuación administrativa"

VERSIÓN PÚBLICA

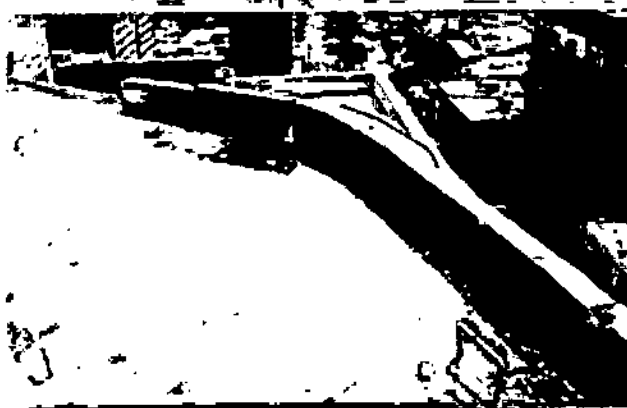
2.9. Ganchos para limpieza de fachada

Los ganchos existentes, no cubren todos los frentes de la fachada y no se permite realizar labores de mantenimiento de esta. Sin embargo, normativamente no se aclara cuantos ganchos se debe disponer, ni la ubicación de estos y por lo tanto no es posible establecer este hecho como afectación.

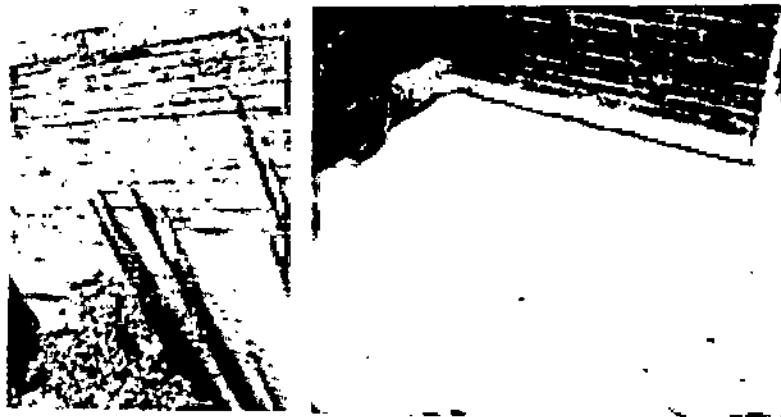
En la zona infantil, figuras en bordillo, muros de fachada manchada u con presencia de eflorescencias, porosidad en muros, enchapes fisurados y emboquillado irregular en cabeza de muros. Emboquillado irregular en muros de ladrillo a la vista. Terminación de los muros del punto fijo con sus anexidades.

Los hechos mencionados son deficiencias constructivas leves, que no afecta la utilización de las zonas comunes y no da cumplimiento al Código de Policía descrito en el numeral 2.8 Se informó que la escalera de la zona infantil no cuenta con baranda para el acceso a esta zona. Sin embargo, esta escalera no hace parte de los medios de evacuación de la edificación, ya que es de carácter interno por lo tanto no requiere protección y la diferencia de altura ni supera 1m, por lo tanto no es posible establecer este hecho como una afectación.

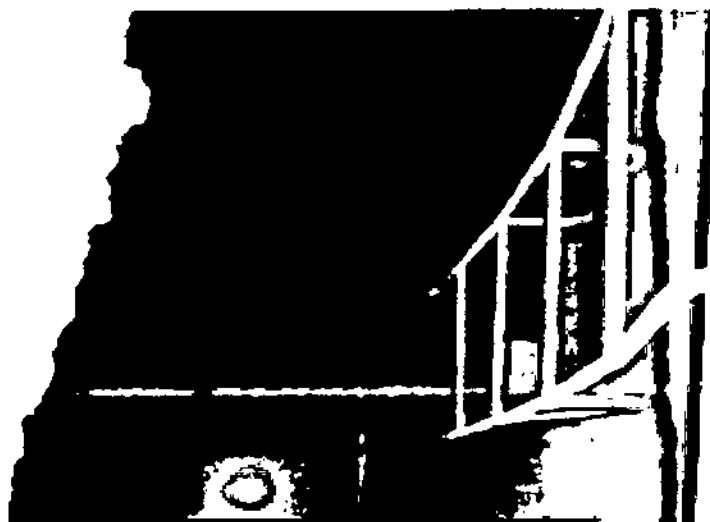
12. tanque de agua

El tanque de agua se encuentra afectado por oxido, ingreso de aguas filtradas por condensación que se generan el cuarto donde está contenido el tanque y filtraciones de agua desde el piso que ingresan al tanque debido a que falta la tapa del mismo, se ingresa esta agua. Tampoco se brinda el acceso a la parte superior del tanque que es el lugar donde se ubica la tapa.

El hecho es una deficiencia constructiva grave, que afecta la utilización de las zonas comunes (...)

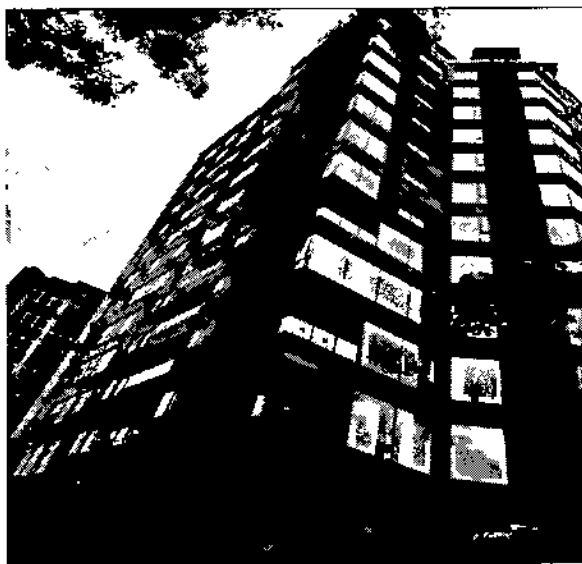
Una vez revisados los planos y la licencia de construcción. MLC 13-4-0569 ejecutoriada 20 junio de 2016, la LC18-2-0153. ejecutoriada el 30 de enero del 2018, con lo construido, Se puede concluir que la altura aprobada en número de pisos corresponde a 13 pisos habitables y uno no habitable lo cual corresponde con lo construido. (sic)

Al respecto es importante aclarar, que la altura según la norma no contabiliza los remates volumétricos dentro de la altura total de la edificación, como lo establece el artículo 12, del Decreto 080 de 2016.

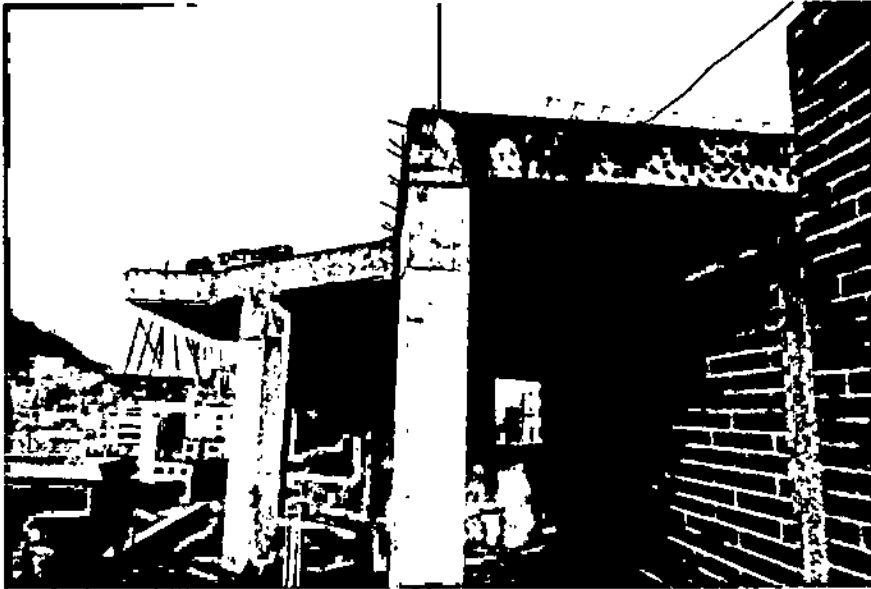
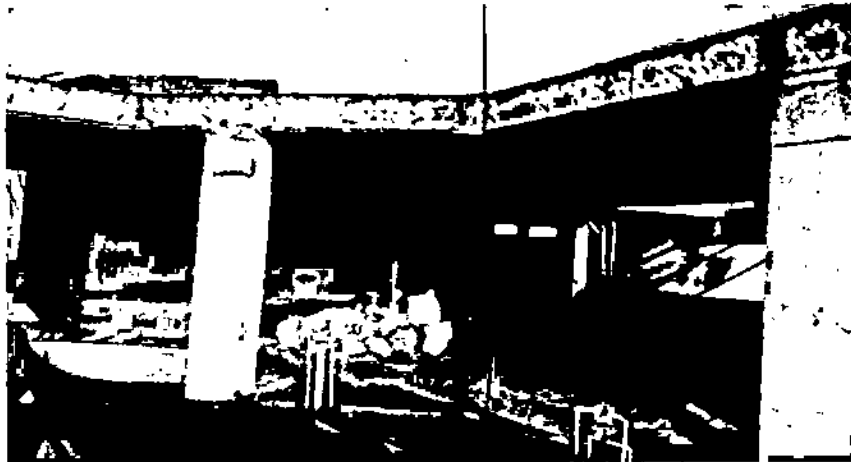
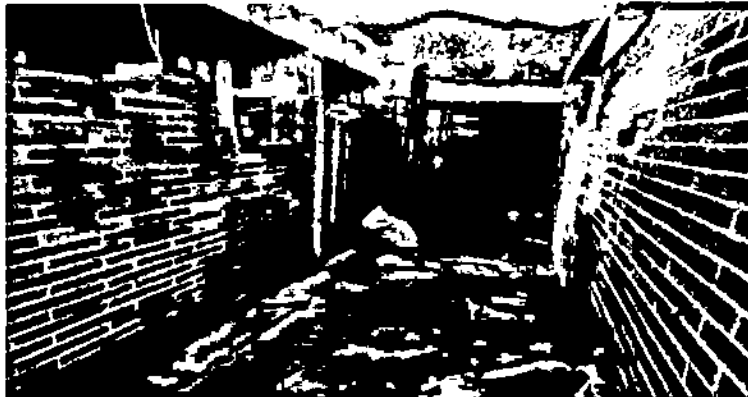
Se adjuntan fotografías estado actual de la cubierta edificio.

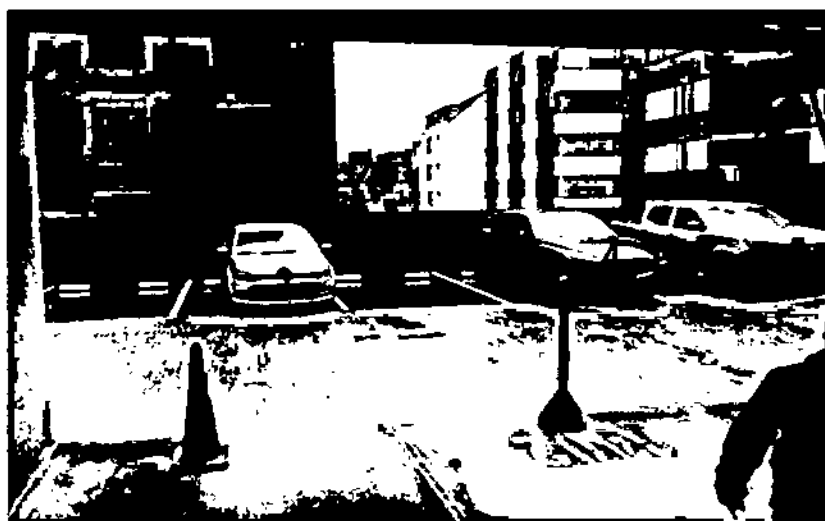
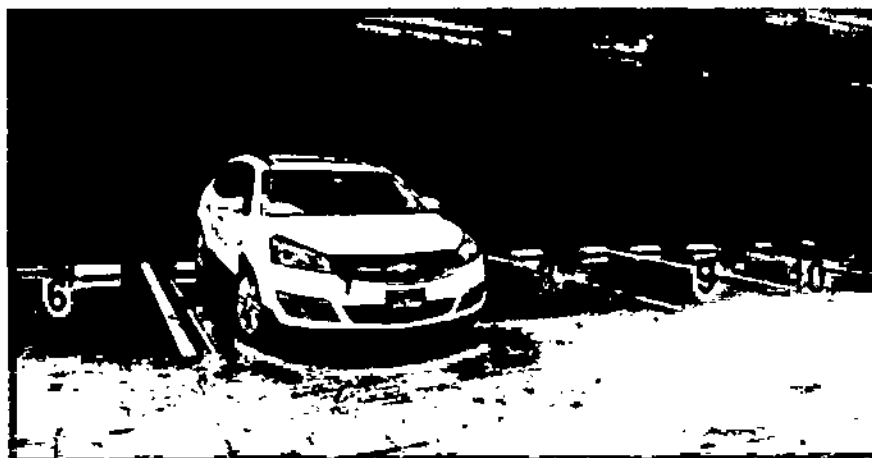
Al revisar en el edificio se advierte que actualmente se encuentran ubicados y distribuidos, según la disposición del plano aprobado, sin embargo, se pudieron identificar 11 estacionamientos (aprobados son 10). Estos se debe a que el estacionamiento para personas en condición de discapacidad el costado norte lo dividieron en dos cupos.

Adicional mente se puede ver que en el lugar aprobado en planos de estacionamientos para bicicletas actualmente se encuentra una jardinera.

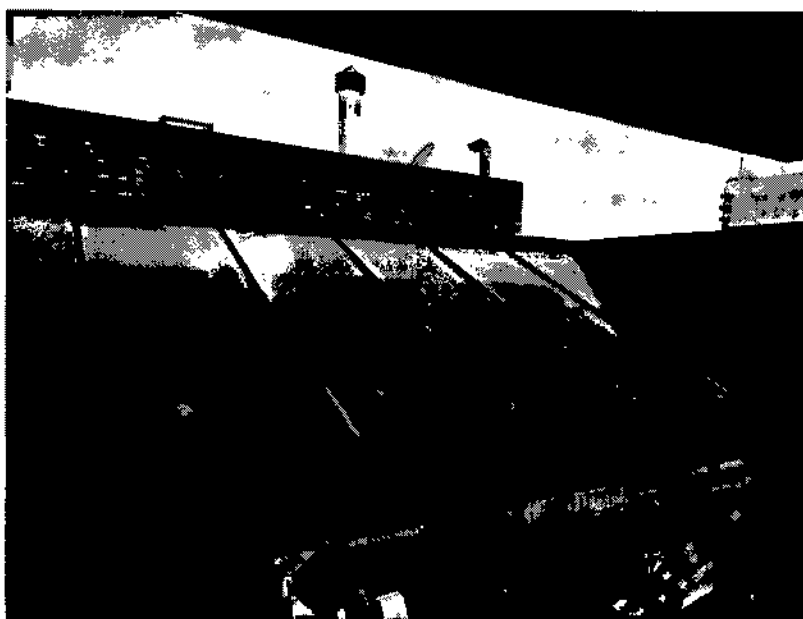
- *La sobrecubierta afectó las rejillas de ventilación existentes, para asegurar las condiciones de funcionamiento, seguridad, salubridad, técnicas y de calidad de la ventilación del edificio, se requiere en las condiciones actuales, elevar la altura de la pérgola en vidrio laminado sobre vacío y las rejillas de ventilación por encima de la sobrecubierta, llegando a elevar la estructura a una altura al nivel N. +53.05.*

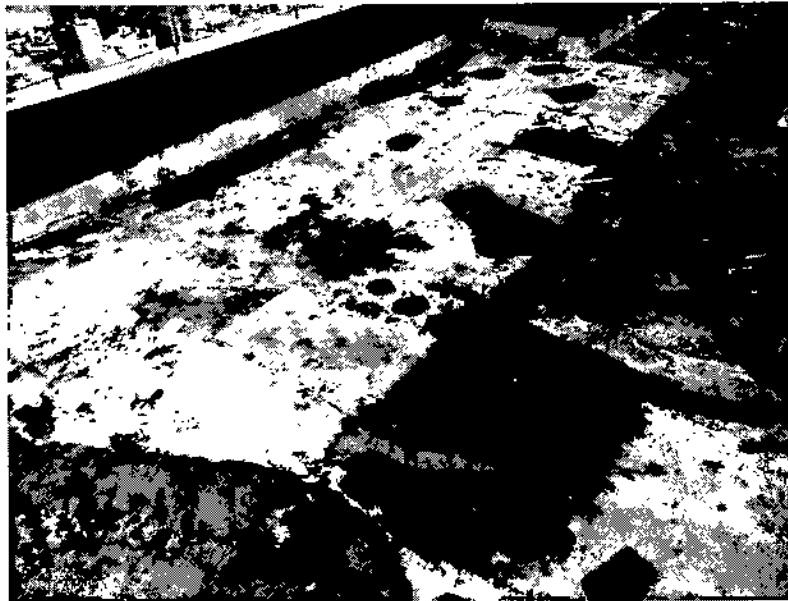
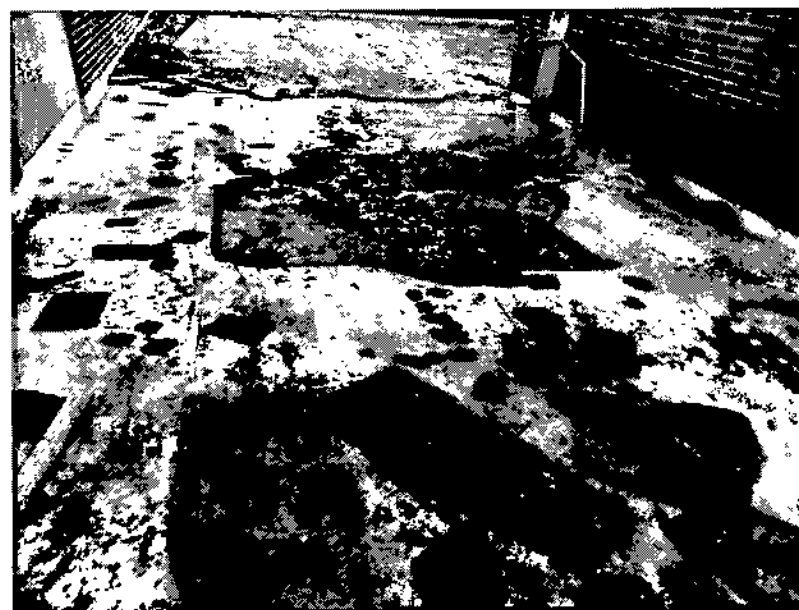
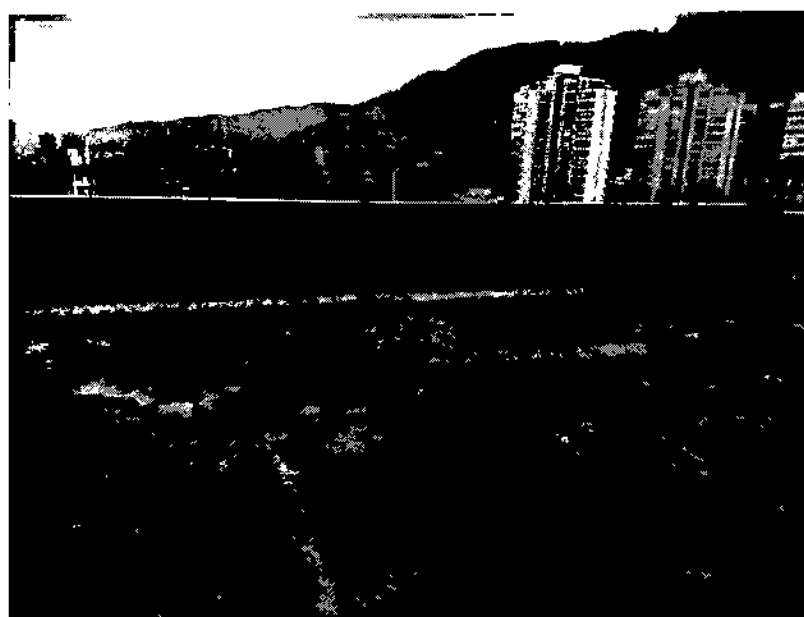
Debido a la situación anteriormente descrita con la impermeabilización de la cubierta, por la falta de remate e impermeabilización del desfogue de la planta eléctrica, se está presentando una humedad que recorre toda la edificación desde la cubierta hasta el sótano

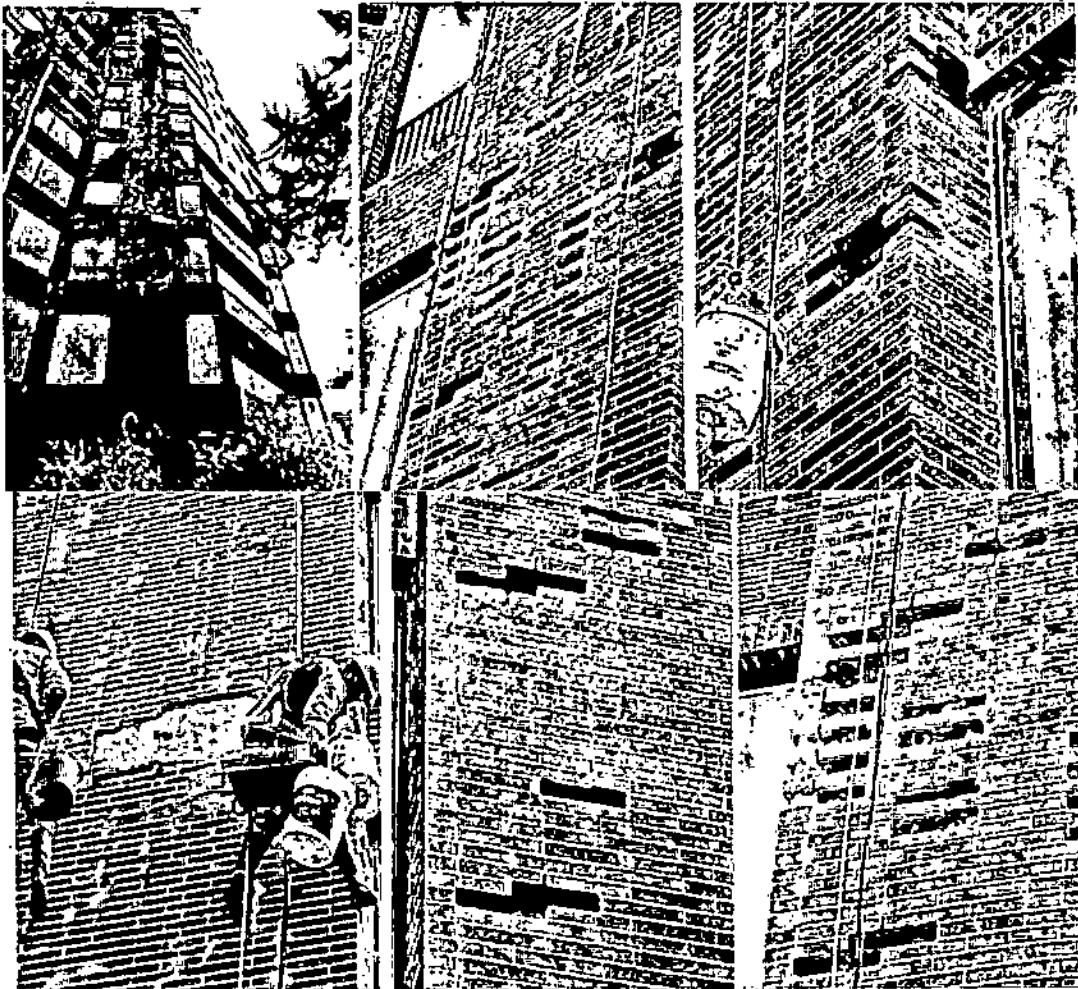
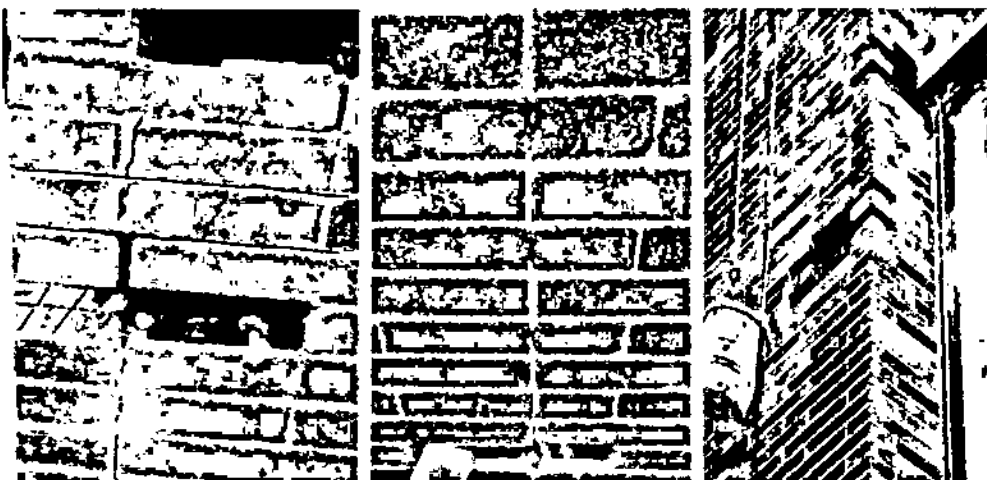
Imágenes aportadas por la Copropiedad

Debido al estado de la fachada, deficiencias en emboquillado general, posiblemente mal manejo en el acopio del bloque de fachada y la total ausencia de un elemento hidrófugo en la totalidad de la superficie. Por la entrada constante de agua por cubierta, antepecho, alfajías en concreto por mucho tiempo, genero fracturamiento en algunas de las piezas de fachada. Este daño con el tiempo puede atentar contra la estabilidad de la fachada. Cabe aclarar que el bloque Kreato no es un acabado, es el material principal constitutivo de la fachada.

La copropiedad ha tenido que invertir una alta suma de recursos propios para el cambio de las piezas defectuosas, impermeabilizar (hidrófugo) la fachada, instalar flanche en lámina en la totalidad de la corona del antepecho de cubierta y la instalación de alfajías en lámina en la totalidad de la ventanería de fachada.

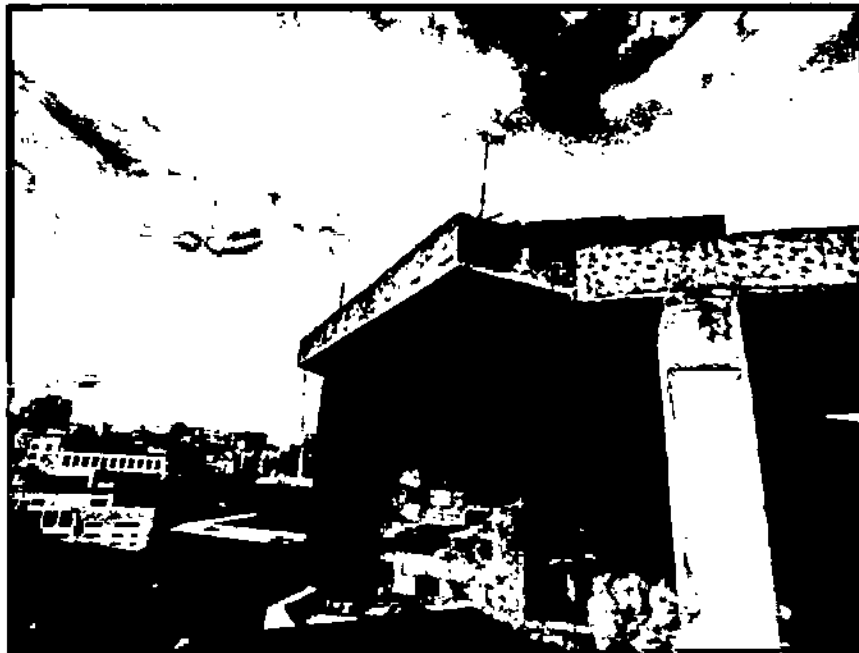
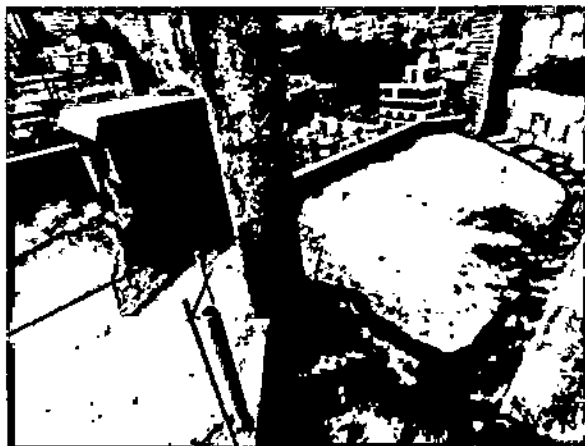
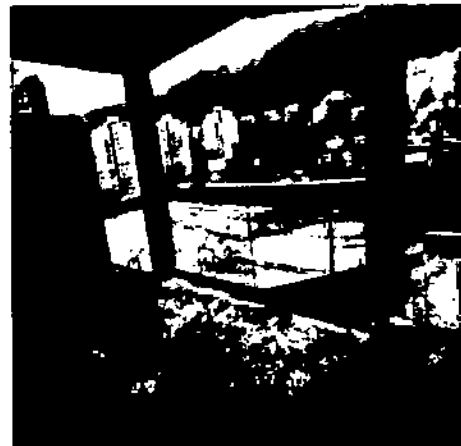
- En la cubierta del edificio y la sobrecubierta en concreto, se evidencian aceros de refuerzo y mallas expuestos a la intemperie, con evidencia de oxido. Esta situación ha generado porocidad y patologias al concreto estructural principalmente de la sobrecubierta, se recomienda realizar ensayos y laboratorio de concretos para la rehabilitación o demolición de los elementos estructurales por parte de ingeniero estructural con el apoyo del interventor del proyecto.

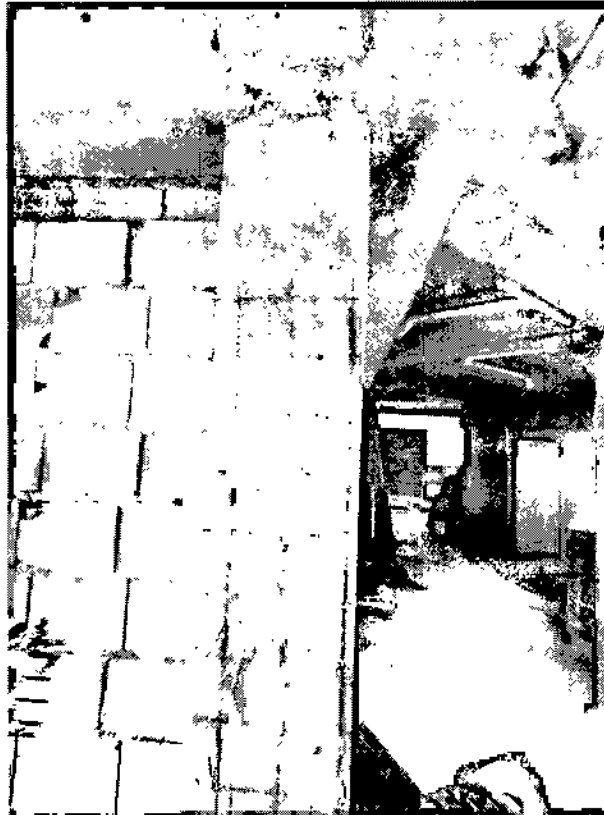
- *En el cuarto técnico de caldera el tablero eléctrico se encuentra sin tapa y la acometida en tubería como lo dicta la norma. Identificación general y señalización de redes. Se presentan algunas fisuras en los muros. Pase de placa sin sello. NSR10-Cap.J.2-J.2.5.4.3 los equipos de calentamiento y combustión no deben localizarse cerca de las salidas, se recomienda reubicar salida e implementar barrera cortafuego.*

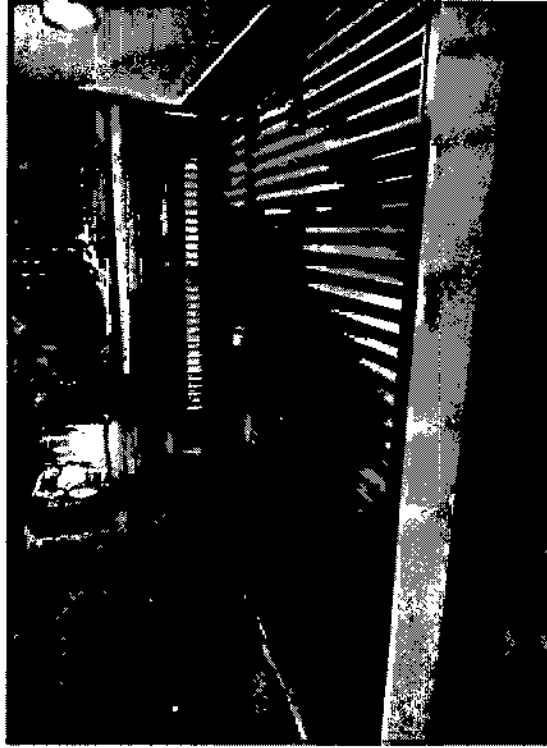
- *En las dos escaleras se encuentran tramos sin pasamanos y algunos sin pasamanos al lado derecho que es el sentido en caso de una emergencia para la evacuación del edificio.*

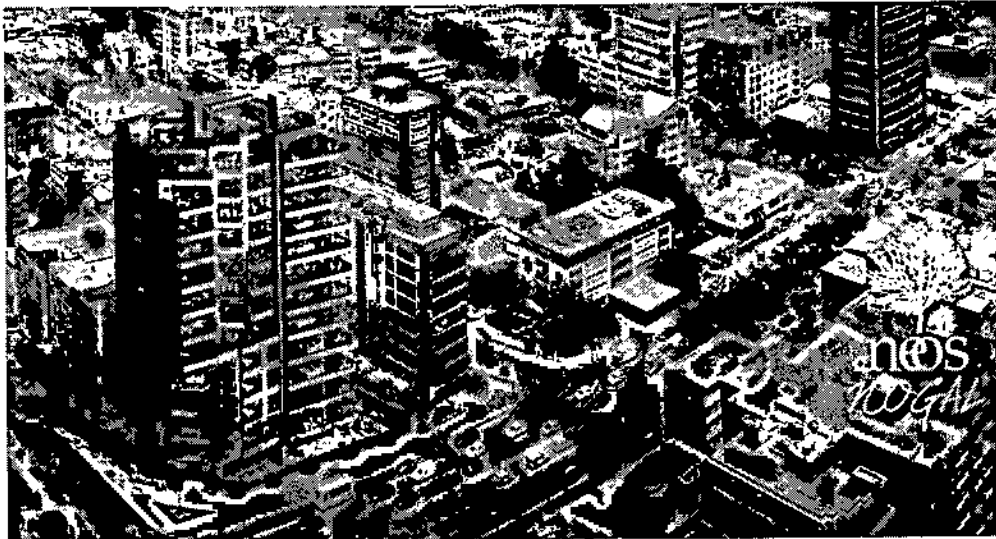
Render publicitario del proyecto aportado por la Copropiedad

- *En el render del proyecto se observan en la fachada, únicamente elementos arquitectónicos (manpostería) como cuartos técnicos de ascensores, caldera, punto fijo escaleras, una zona recreativa con una pérgola liviana. No se evidencia ninguna sobrecubierta o elemento estructural en concreto. La diferencia entre el render y lo construido es muy notoria.*

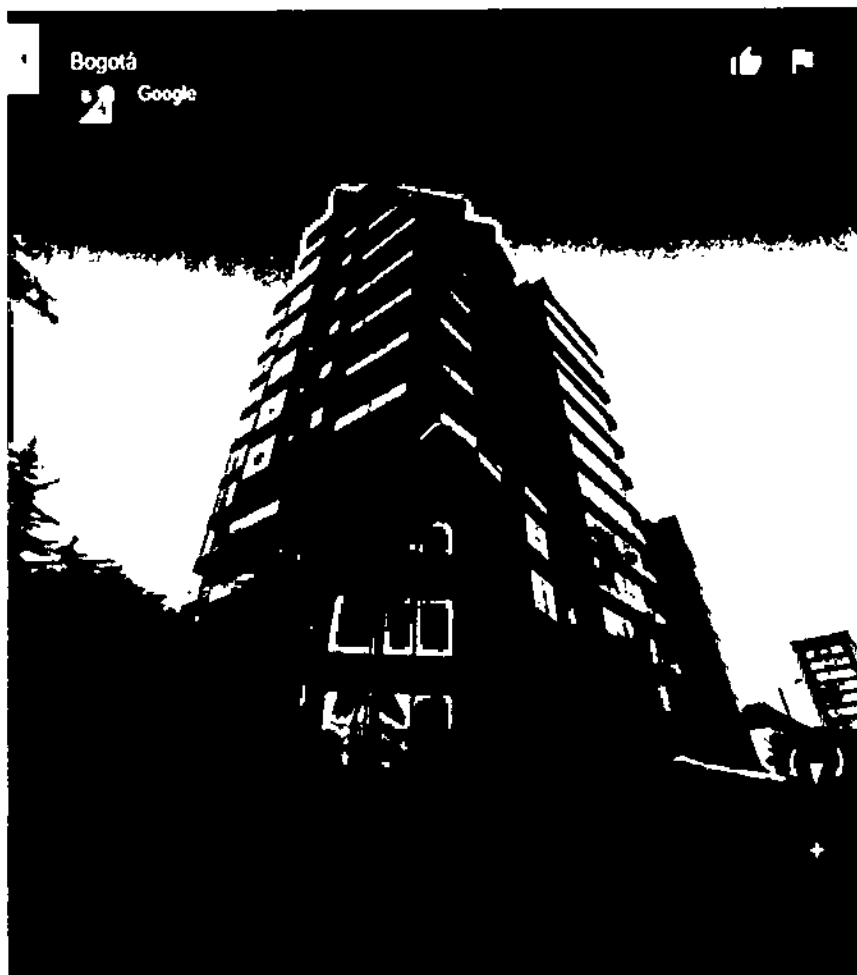
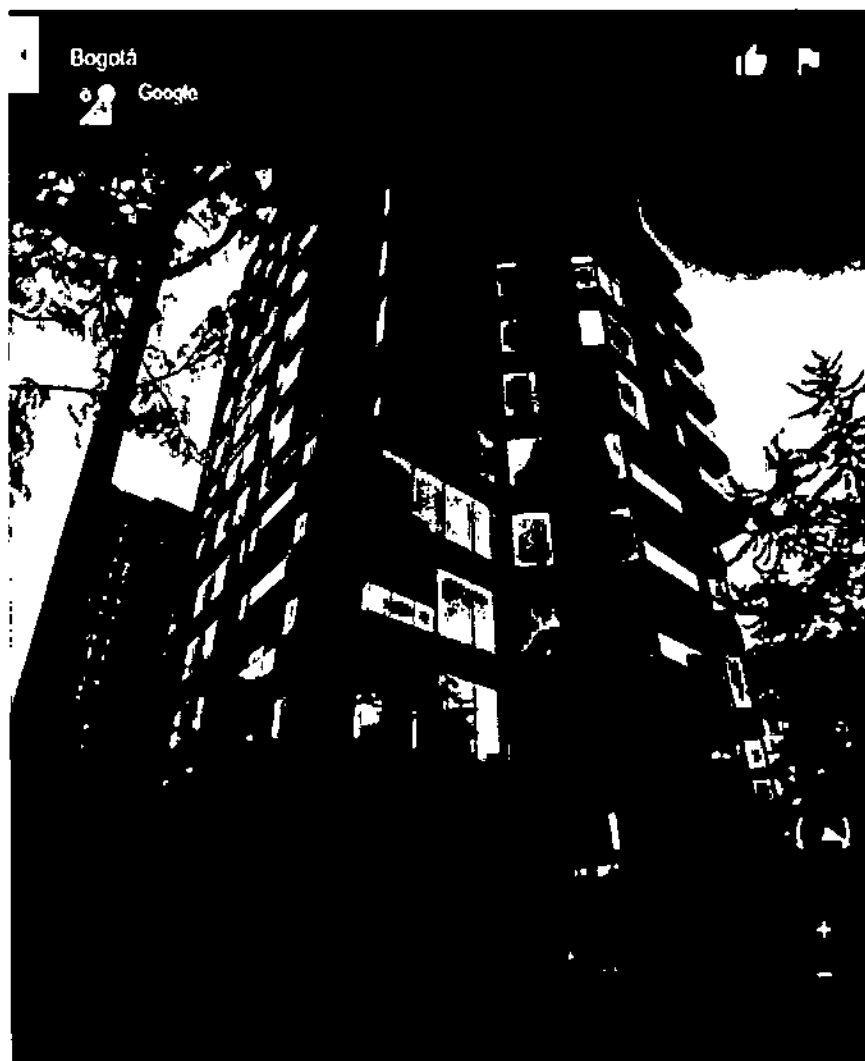
"Es importante señalar que a la fecha se encuentra construida en su totalidad la fachada de la edificación Edificio Neos Nogal, ello da cuenta el registro fotográfico que se puede obtener de la edificación para septiembre de 2018 y tal como da cuenta la página Google Maps Streets que cuenta con fotografías tomadas para mayo de 2019, registro fotográfico que permite dilucidar que la edificación no presenta caída o ausencia de ladrillos, concreto a la vista o yerros en su fachada, por lo tanto, el registro fotográfico aportado por los querellantes ha sido manipulado y fue tomado para el momento del mantenimiento que realizó la misma copropiedad, queriendo hacer ver que la fachada se encontrada totalmente fracturada, lo cual carece de toda veracidad y no es otro recurso que manipular la sana crítica del despacho de conocimiento. Veamos el siguiente registro fotográfico cronológico (antes, durante y después) de las labores realizadas en fachada por la copropiedad: Antes de la intervención por la copropiedad:

El registro fotográfico cronológicamente preparado, se puede advertir probatoriamente que la fachada de la edificación no presentaba las fisuras o desprendimientos de ladrillos que quiere hacer ver el querellante con las fotografías que allego al plenario, por el contrario, se puede advertir que el desprendimiento de tal material, fisuras y la generación de superficies en la fachada, fue producto de un mantenimiento contratado por la copropiedad y que es normal para el proceso de impermeabilización que requiriere la misma al trascurrir los años.

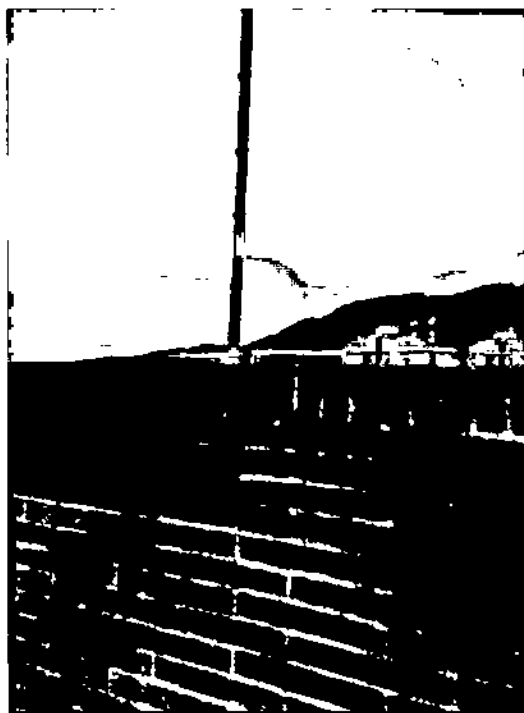
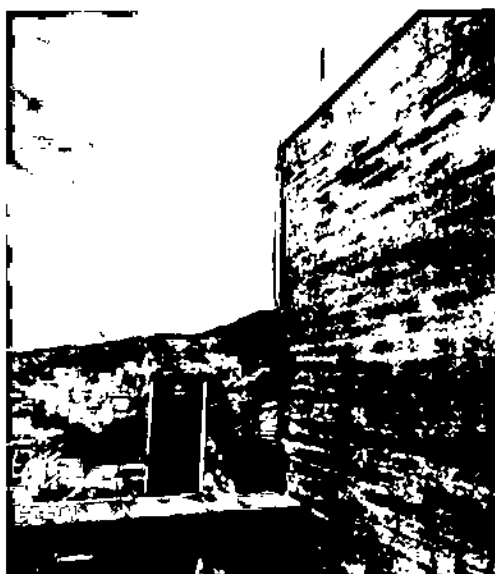
con la instalación completa del sistema de apantallamiento de la cubierta, el cual se puede evidenciar en sitio y en las fotos adjuntas.

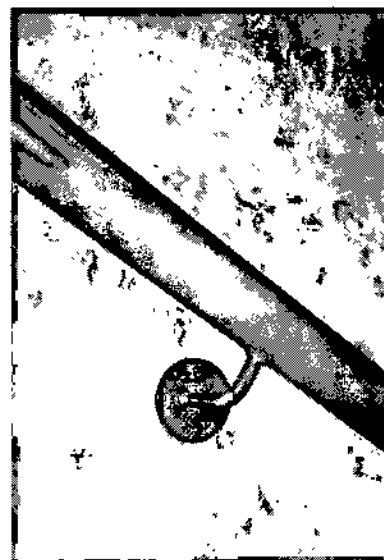
"Respecto de los pasamanos de la Edificación Neo Nogal, este cuenta con sus respectivos pasamos del piso 1 al piso 12, correspondiendo su diseño al corte tomado de la norma NTC 4201, el cual se puede observar a continuación:

Sobre este punto, la investigada manifiesta que cuenta con pasamanos en las escaleras del piso 1 al piso 12. No obstante, tal circunstancia no obedece al juicio de reproche, comoquiera que el mismo giró en torno a la ausencia de pasamanos en los 12 a 14 de la edificación de manera que, el argumento traído a colación no puede ser de recibo por este Despacho ni tiene la virtualidad de librarlo de su responsabilidad.

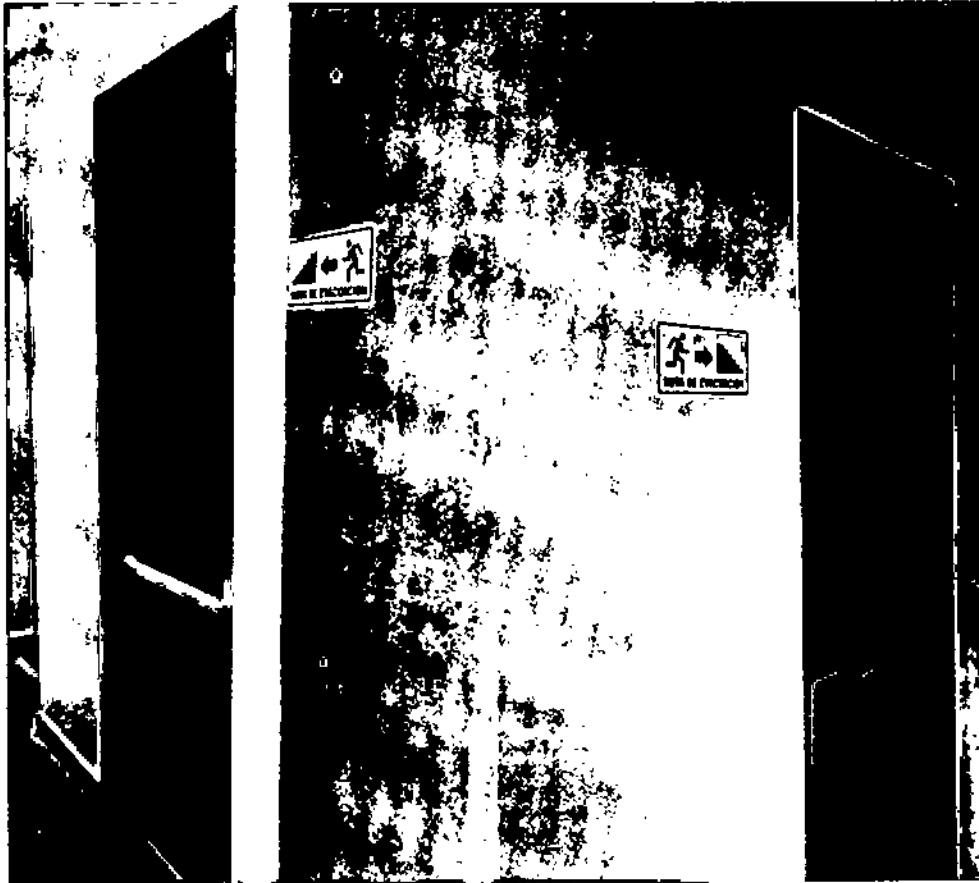
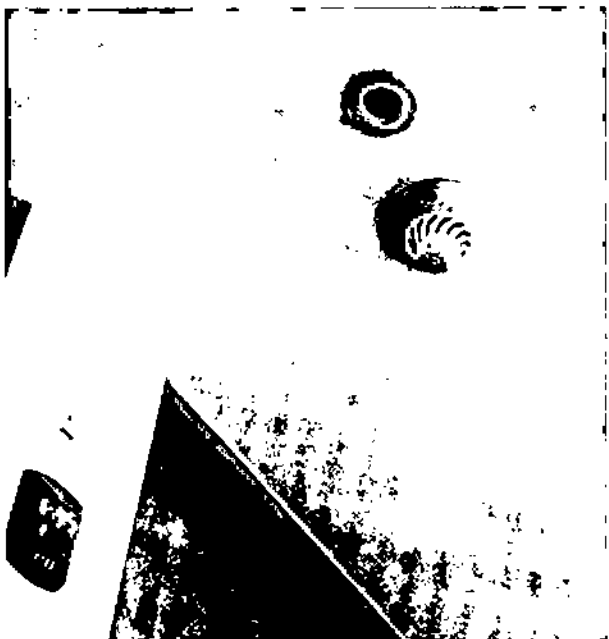
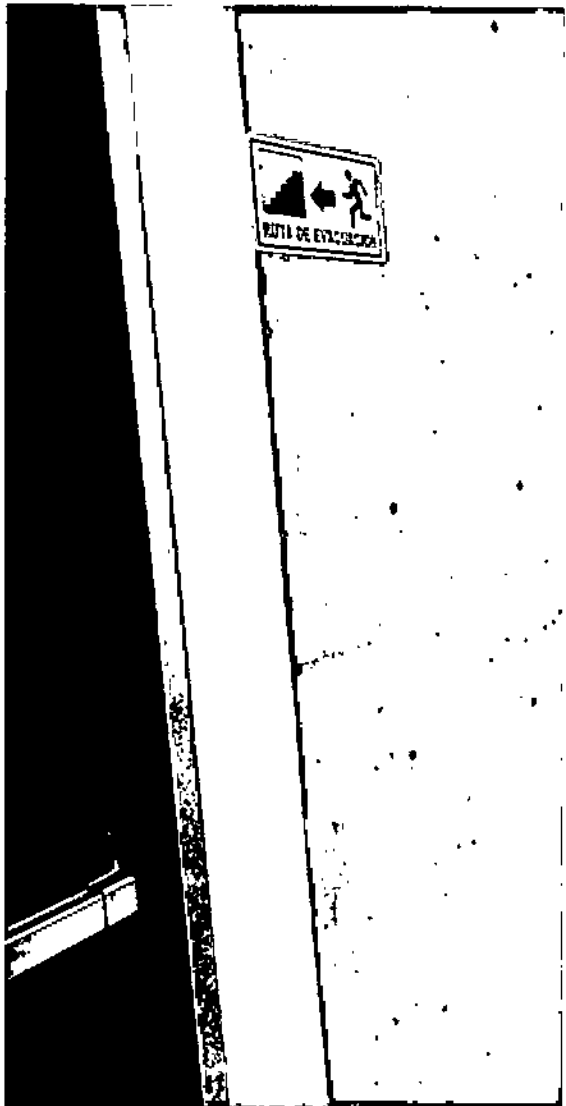
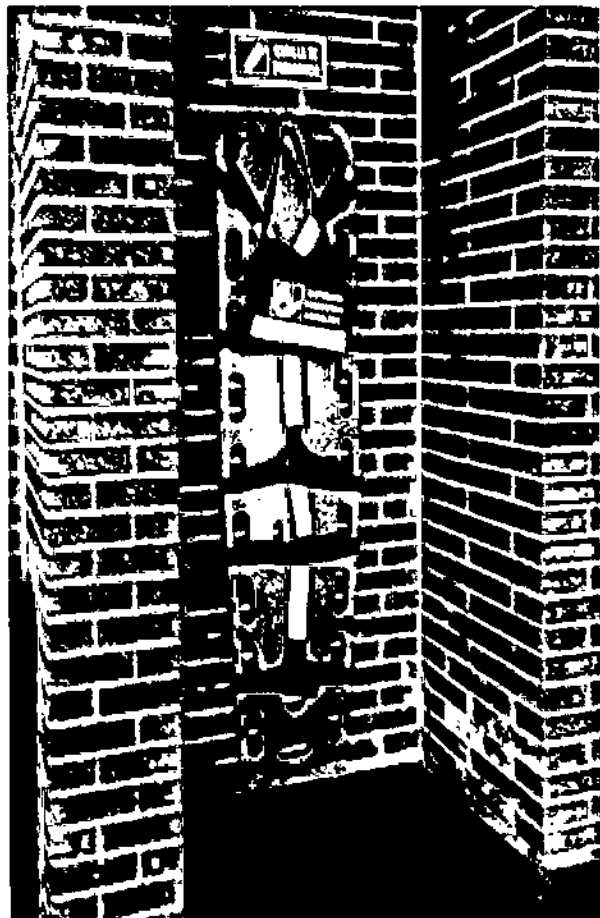
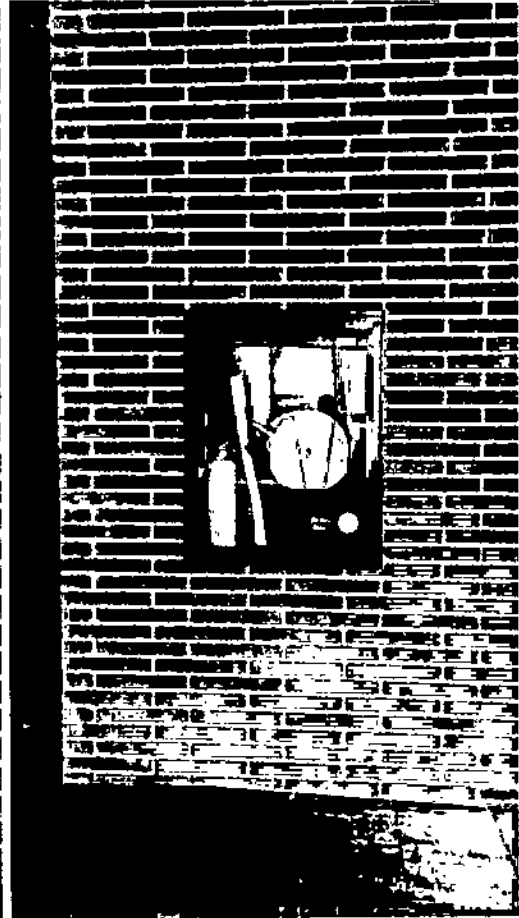
"Todo el edificio en sus pasillos de servicios donde se encuentran ubicadas las dos escaleras de emergencia están en todos sus pisos debidamente señalizadas con señalética fluorescente y puertas corta fuegos marca Tivlock las cuales cuentan con certificación para las normas NFPA 80 y las cuales igualmente cumplen con la norma NSR10, adicionalmente estas puertas cumplen con las normas internacionales NFPA 251, NFPA 252, ANSI A156.3 UL 10B, ASTM A E152 y EN 1634-1, adicionalmente a esto toda la zona de evacuación cuenta luminarias de emergencia y el edificio cuenta con sistema de detención e extinción de incendio marca Bosch.

Al respecto cabe precisar que las afirmaciones esgrimidas por el apoderado del sujeto pasivo, en contraste con el registro fotográfico que antecede, aluden a las condiciones actuales del **EDIFICIO NEOS NOGAL – PROPIEDAD HORIZONTAL, P.H.**, es decir, parecen ser posteriores a los hechos que fueron objeto de reproche en el pliego de cargos.
